滝上町国民健康保険診療所建替工事 工事進捗状況のお知らせ

No. 100

令和6年11月12日(火)

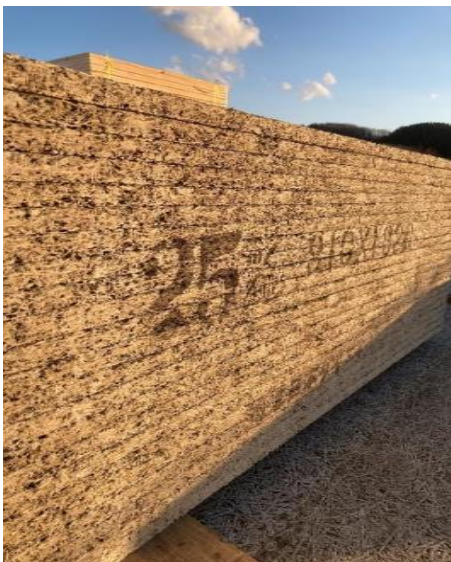
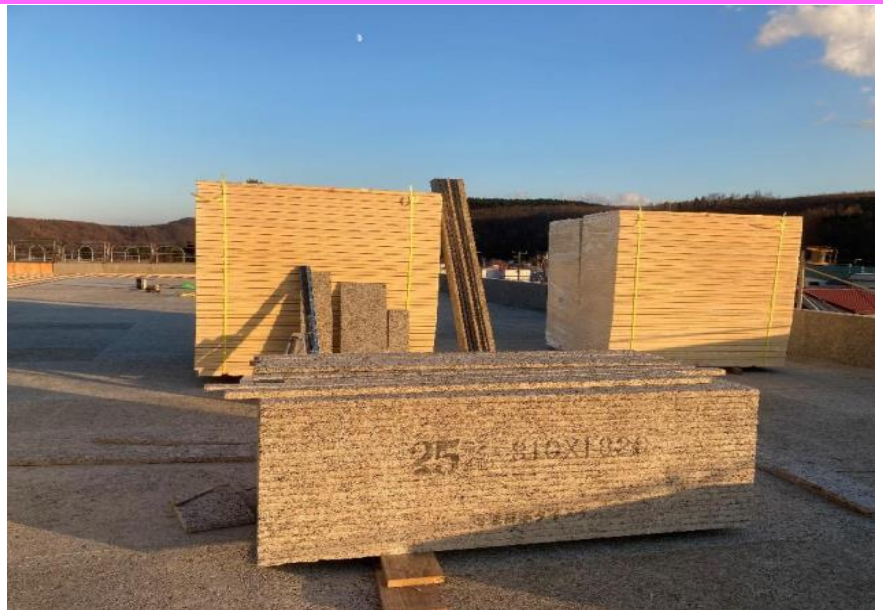
屋上防水工事

- ・木製の垂木の上に、25mmの厚さの木毛セメント板を敷き詰めていきます。（細長く削り出した木材をセメントで圧縮成型した建材）1枚は畳程度の大きさで、重さは7kgです。
- ・防火上の決まりのため燃えづらい建材を使用しています。

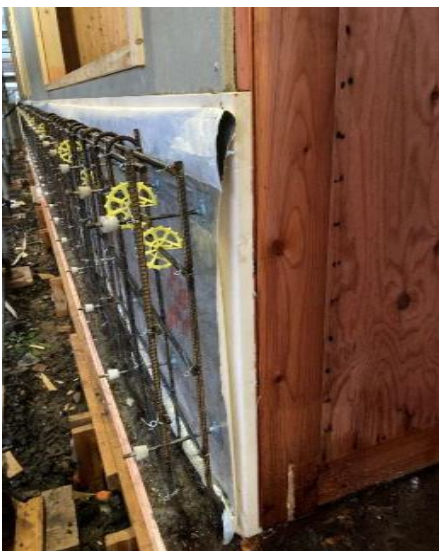
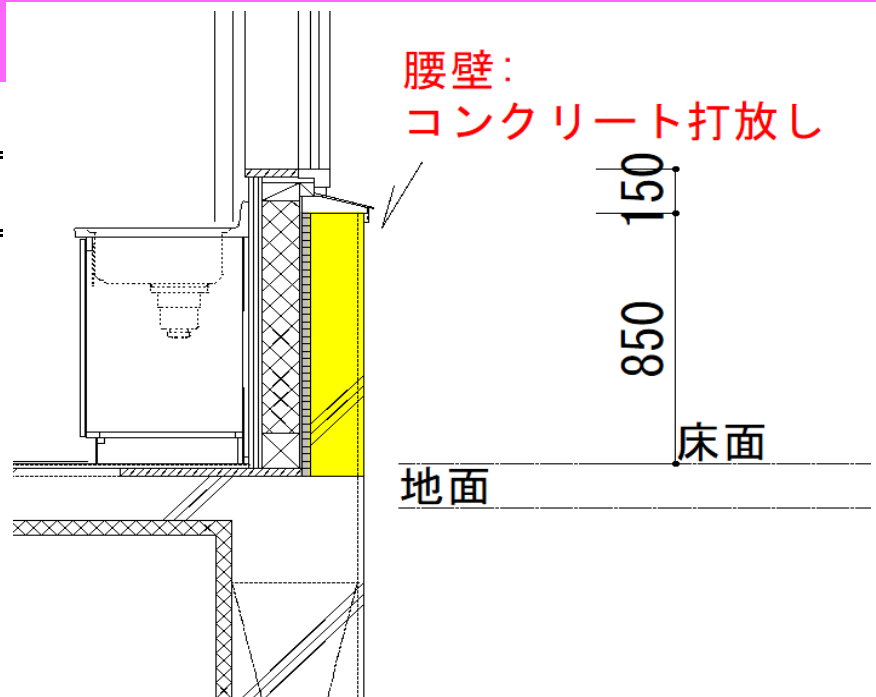
腰壁コンクリート施工準備

・外壁の腰壁にコンクリートを施工する準備が進んでいます。腰壁の厚さは20cmとなります。

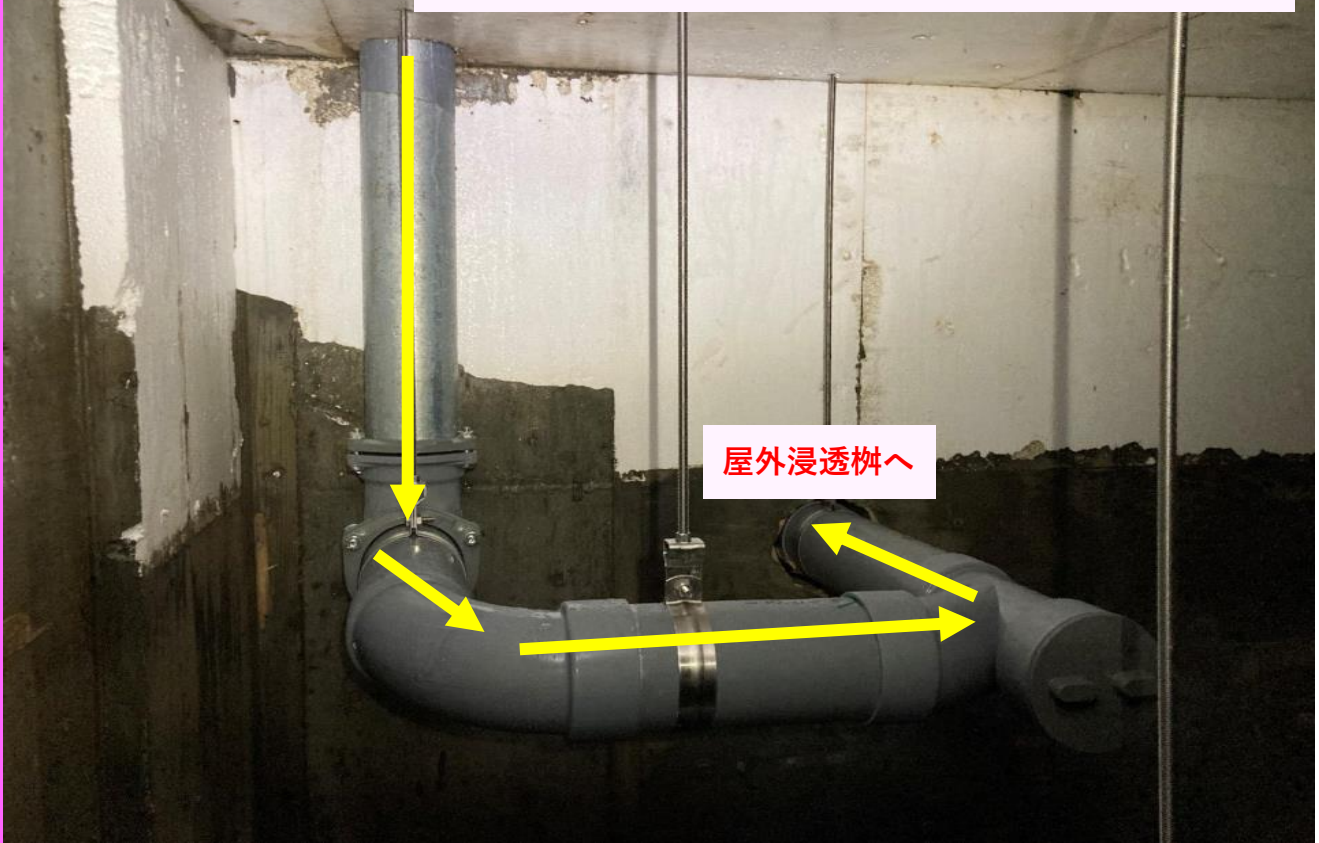
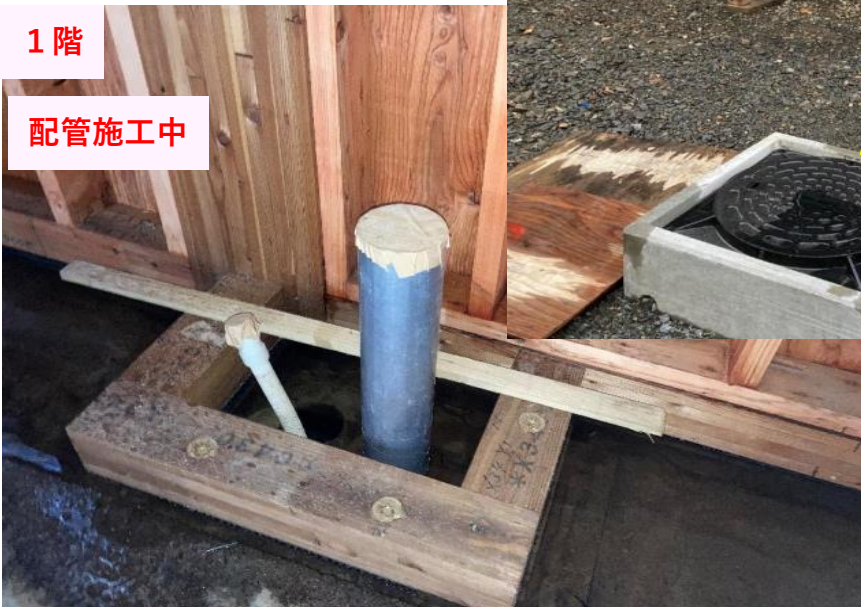
屋上（ドレン）排水管
＝給排水設備工事＝

屋上の雨水の排水経路⇒2階⇒1階⇒地下⇒屋外の浸透枳

・屋上の雨水を建物内の配管を
上から縦に貫通させて、
屋外の浸透枳に接続する施
工が行われています。

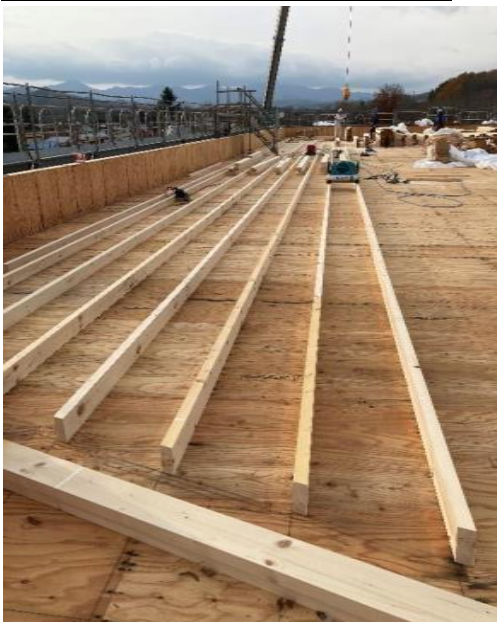
屋根垂木搬入

- ・ 屋根工事の木下地（垂木）の施工が始まりました。
無落雪方式の屋根ですが水勾配をつけるために、垂木の寸法を変えて、傾斜をつける仕組みです。
- ・ 下地施工の後11月中にウレタン防水が行われます。

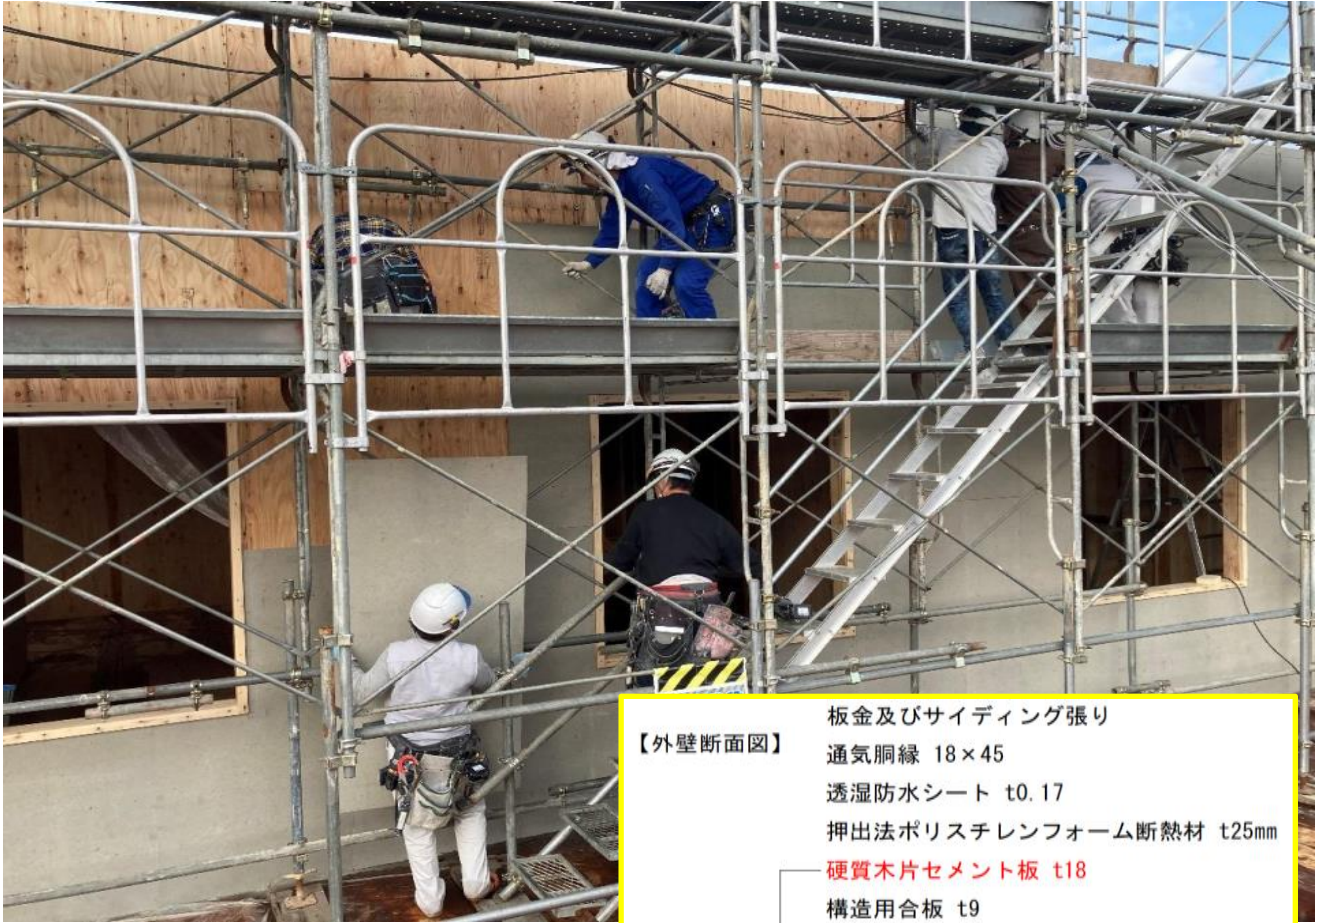
【外壁断面図】

板金及びサイディング張り
通気胴縁 18×45
透湿防水シート t0.17
押出法ポリスチレンフォーム断熱材 t25mm
硬質木片セメント板 t18
構造用合板 t9

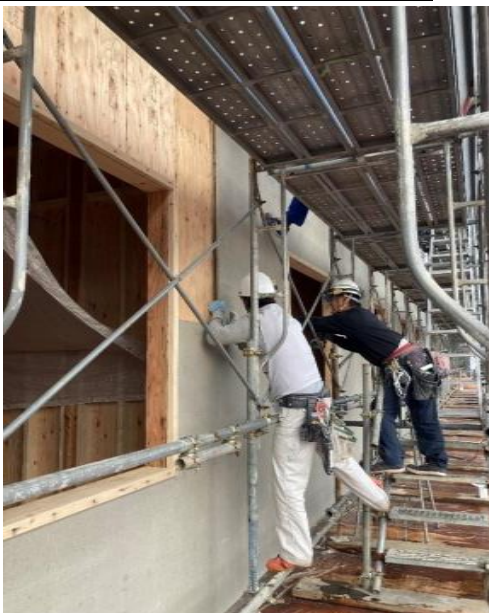
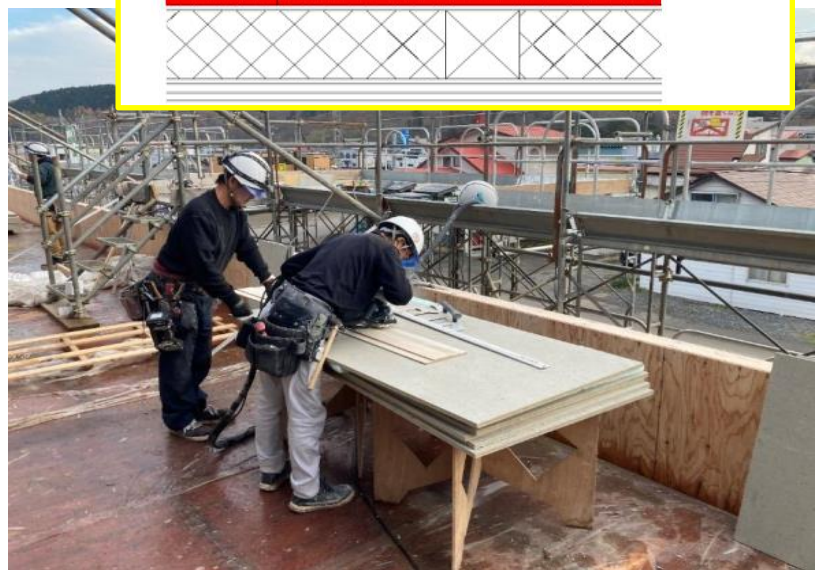
硬質木片セメント板

- ・防火上の決まりのため外壁の下地に燃えづらい建材を施工します。木片とセメントを混合した難燃材料です。
- ・非常に重たい建材で、厚さ18ミリ 畳1枚の大きさで1枚39kgの重さがあります。

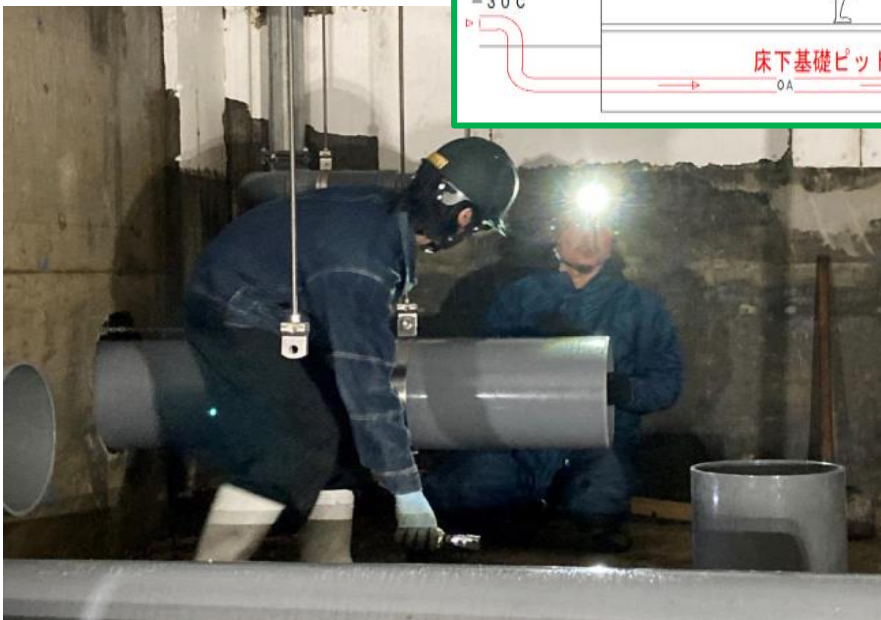
クールチューブ

- ・ 冬季間の換気を行う場合に直接寒い外気を取り入れるのではなく、床下の雰囲気から温度を摂取し暖房熱源の負担を減らす工夫がされています。
- ・ クールチューブは直径30cmの塩ビ管を施工します。

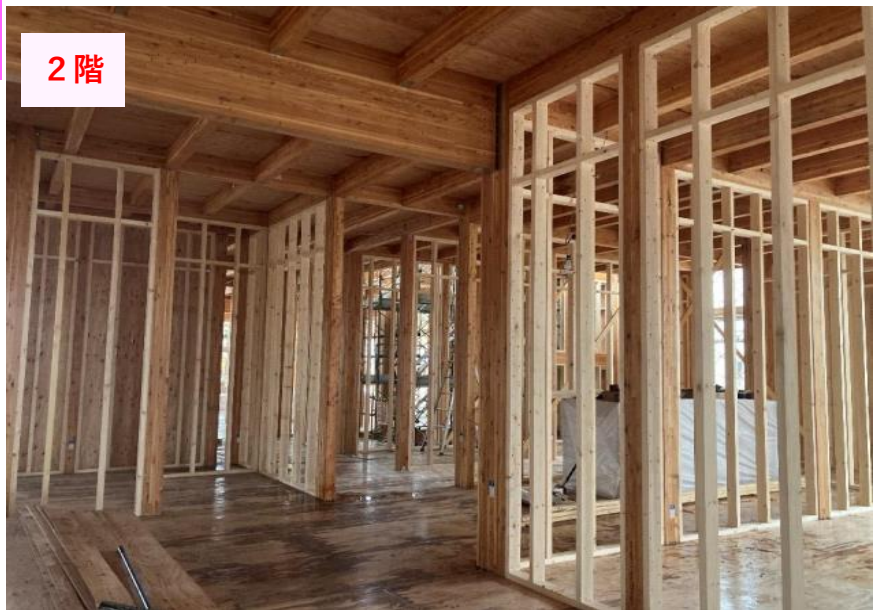
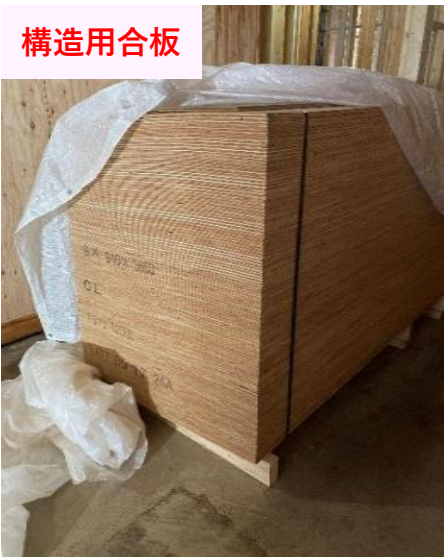
建築進捗状況

- ・ 建築工事は間仕切りの下地を造る施工が行われています。
- ・ 間柱などのトドマツ無垢材は100m³以上。
- ・ 壁用に貼り付ける構造用合板は2,000枚以上。
- ・ 壁用の構造用合板は道産のカラマツ合板を使用しています。

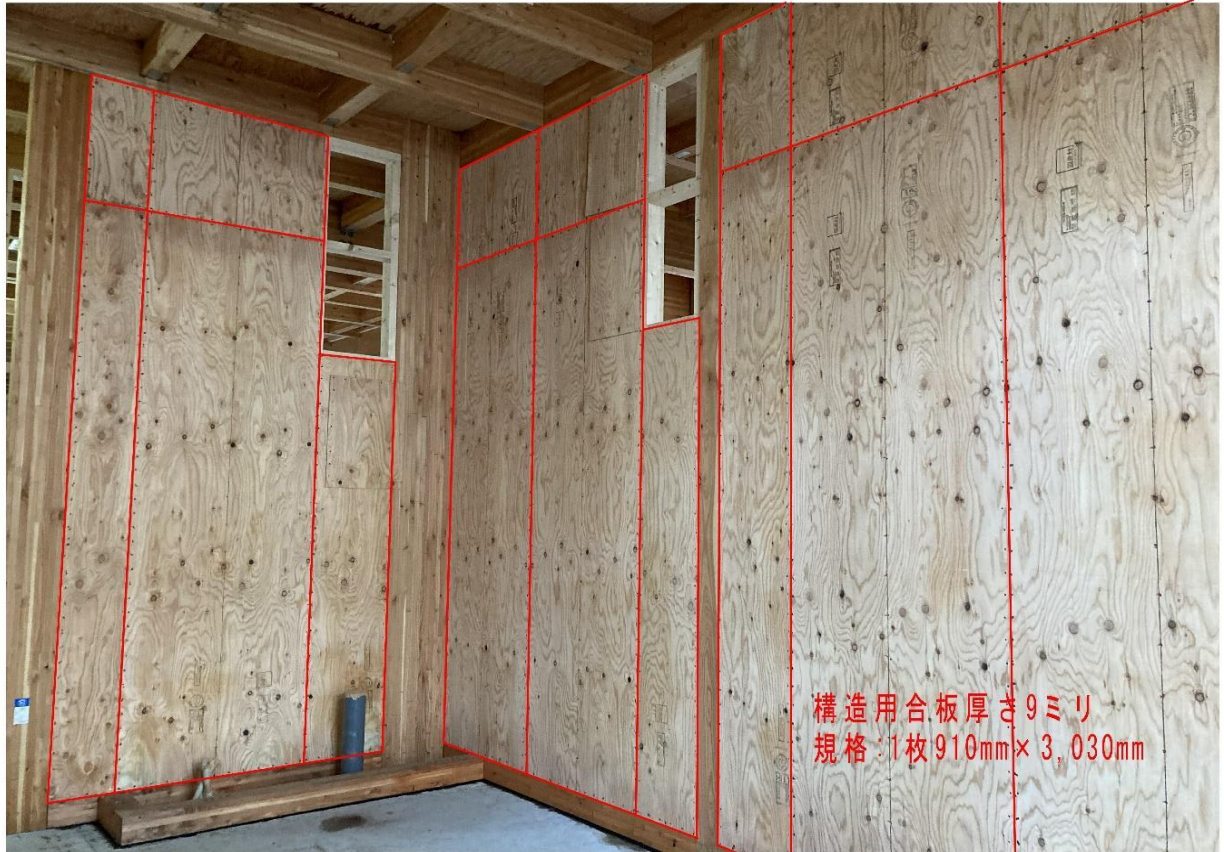
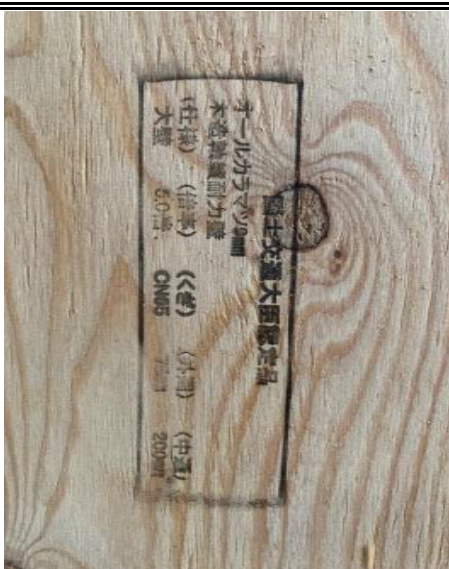
間仕切り下地合板

構造用合板厚さ9ミリ
規格:1枚910mm×3,030mm

- ・ 間仕切り壁の下地工事が進んでいます。
- ・ 構造的な耐力が必要となるため構造用合板を貼付けます。
- ・ 釘打ちの仕様も厳格に指定されており、釘打ち間隔は外周部で7.5cmとされています。

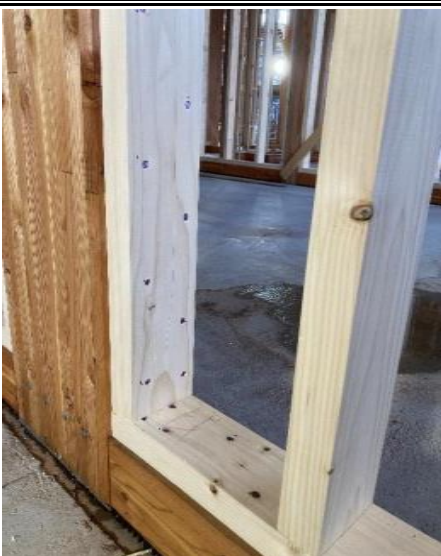
間仕切り下地

- ・カラマツ集成材の柱の間にトドマツ無垢材による間仕切り壁の下地工事が進んでいます。(厚さは4.5cm)
- ・カラマツ集成材に釘で固定しますが、通称「N釘」は正式には「鉄丸釘」で、刻印90は長さ9センチの釘を示します。

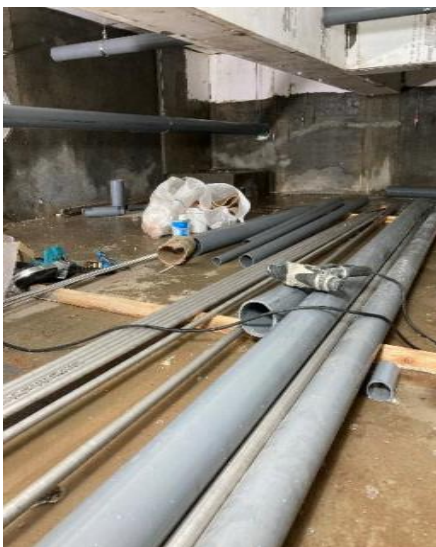
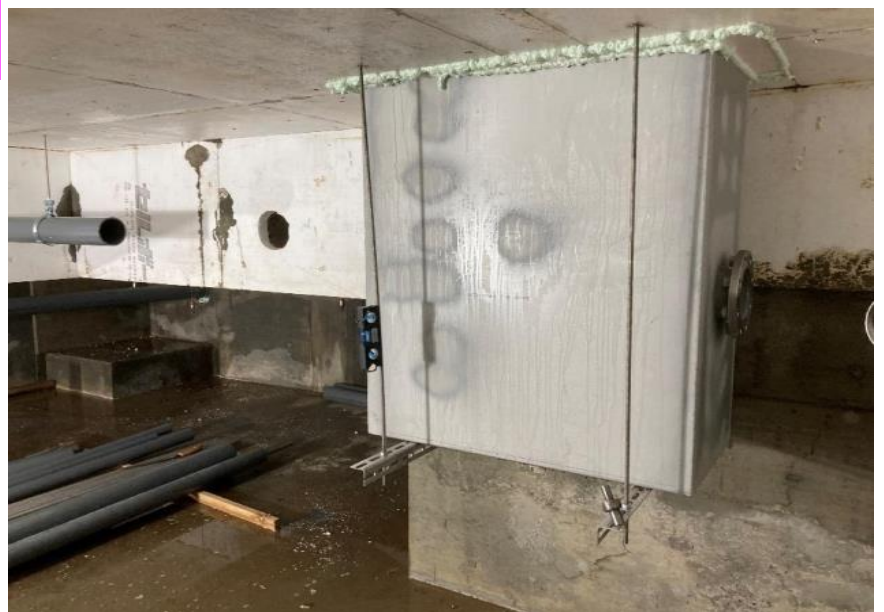
厨房床下阻集器

- ・ 厨房床下に厨房のグリーストラップの施工が進んでいます。これは「油脂分離阻集器」のことです(建設省告示第1597号)
- ・ 厨房から出る排水に含まれる油やゴミ(野菜くずなど)を直接下水道に流してしまわないようにするものです。

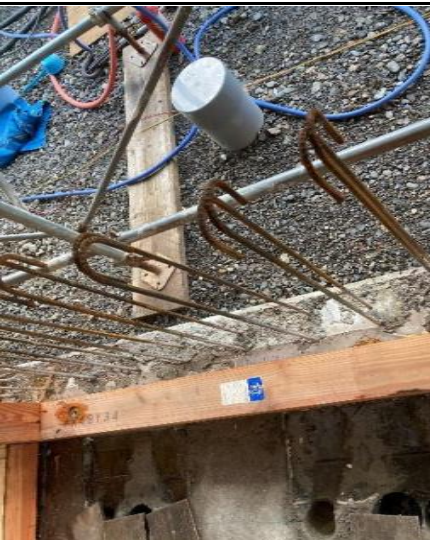
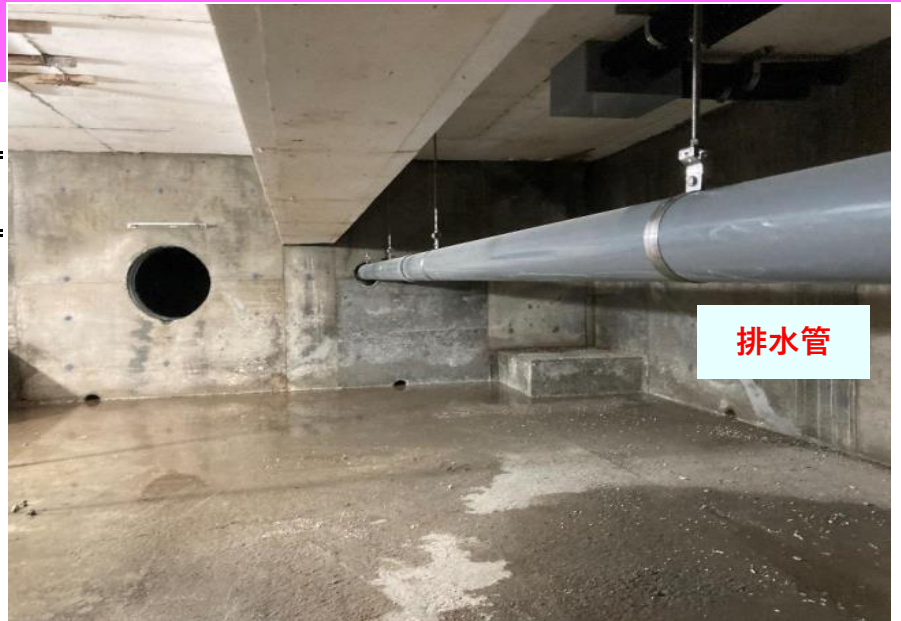
空調・排水設備工事

基礎壁貫通孔（換気配管用）

屋外の排水樹に接続

- ・本格的に空調・給排水設備工事が始まっています
- ・床下の空間（ピット）は多くの配管が施工されていきます

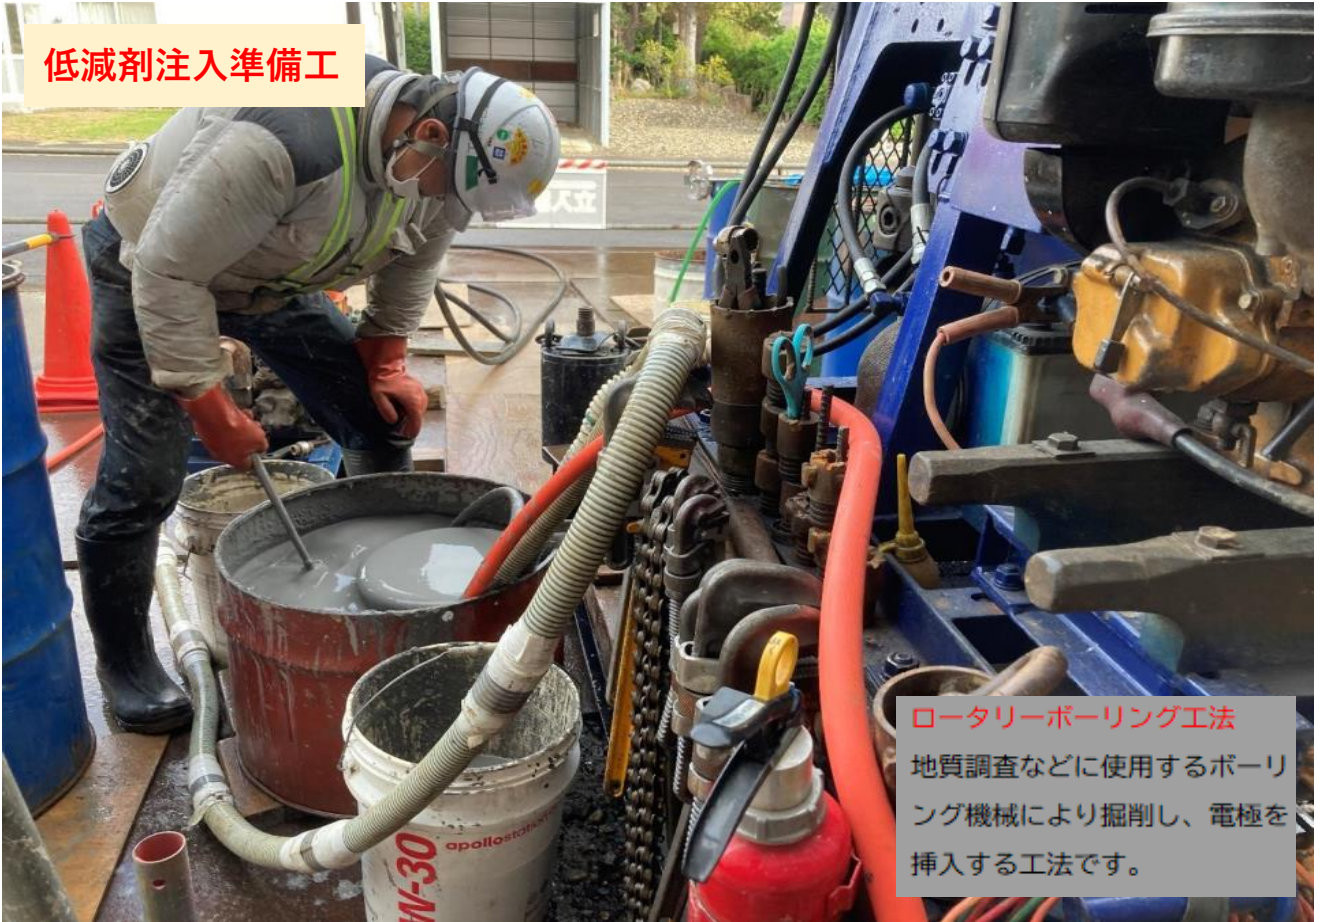
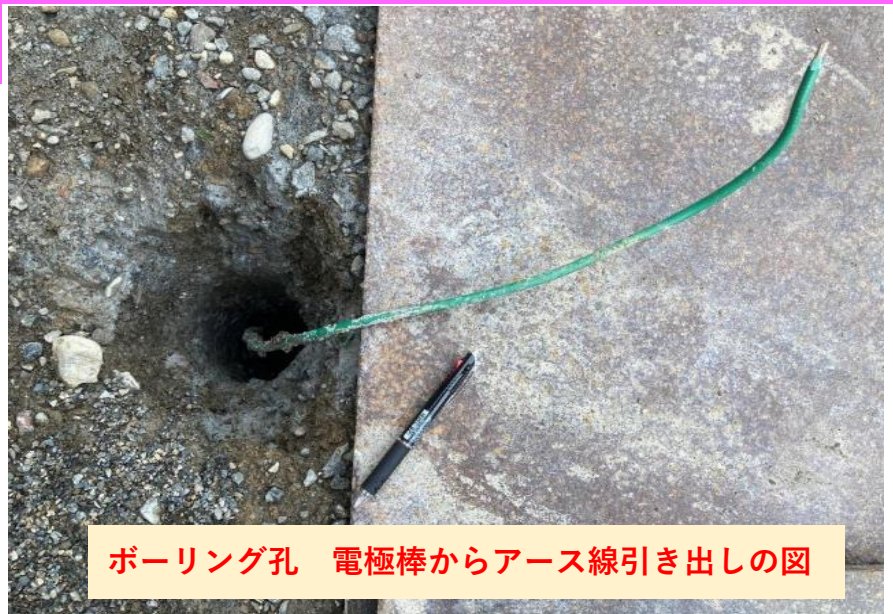
接地抵抗低減剤(アース工事)

ロータリーボーリング工法

地質調査などに使用するボーリング機械により掘削し、電極を挿入する工法です。

金属棒などを大地に打ち込んだだけでは落雷時の雷電流がうまく流れず、電気機器等が故障してしまいます。

接地抵抗低減材を使用することで、金属棒電極の表面積が大きくなり、大地との接触面が増えます。

接地抵抗が低下して雷電流を効率よく大地へ放出できます。

ボーリング孔 電極棒からアース線引き出しの図

- ・アース電極棒の挿入施工は始まったばかりです。
- ・接地はAからD種があり、診療所周りに多く施工されます。

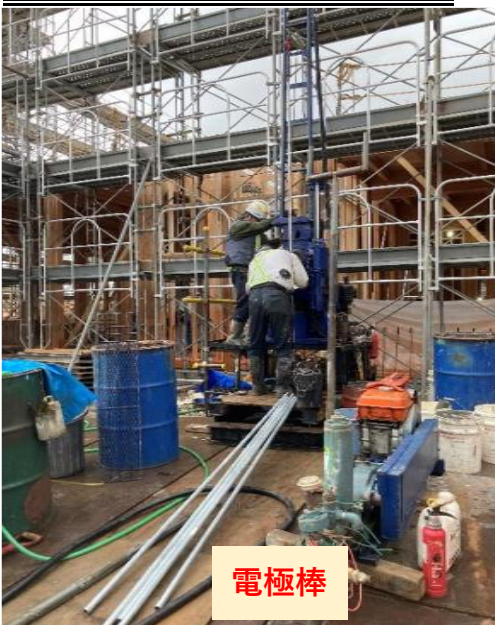
電極棒（アース工事）

- ・電気アース工事の電極棒の挿入施工が行われています。
- ・20mを超える深さまでボーリングし、電極棒を挿入します。
